LEKKAGE RAMEN FRIENDSHIP 28.

Uit Friendship Flitsen 1998, nr. 3

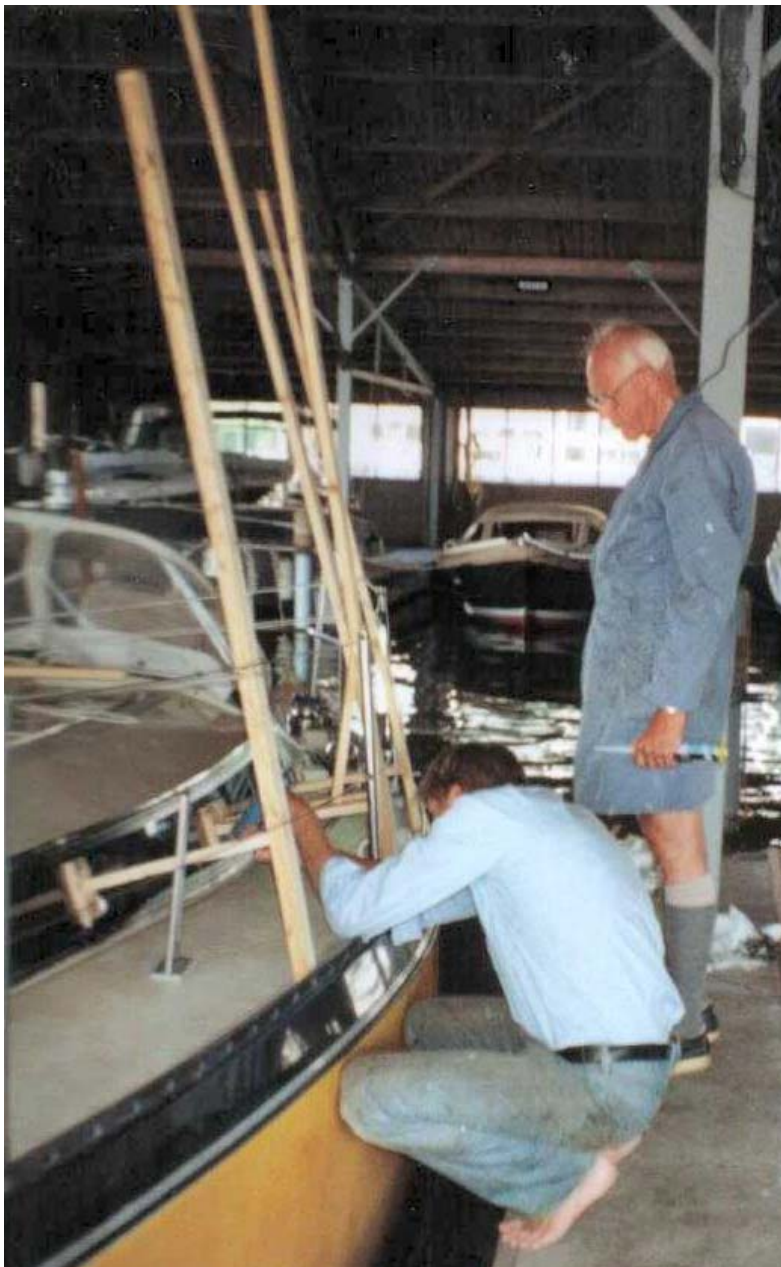
De ramen werden nu zonder kit erin gezet. Hier bleek dat het voorste raam over een afstand van 2,5 cm, zowel voor als achter gebogen moest worden en bovendien van boven en van onderen over eenzelfde afstand. Mijn zoon en ik begrepen toen direct waardoor deze lekkage ontstond. Het was niet mogelijk om het raam met de hand in de sponning te drukken en vlak tegen de kajuitopbouw te krijgen. We hebben dit met fors geweld moeten aandrukken. De bijgesloten foto geeft een duidelijk beeld hiervan.

Eerst werden de Al-afdekstrippen aan BB verwijderd. Er zitten ongeveer 200 kleine parkers in deze lijsten, velen waren dol. De ramen sprongen daarbij aan voor en achterkant los. Het nog hechtende stuk werd van binnen uit los gesneden met een scherp aardappelschilmesje. Alle siliconenkit werd nu grondig verwijderd door schrappen en schuren. Ook van de strips en de ramen, op zich een heel karwei. Daarna werden de beschadigingen hersteld met polyesterplamuur en na drogen gladgeschuurd.

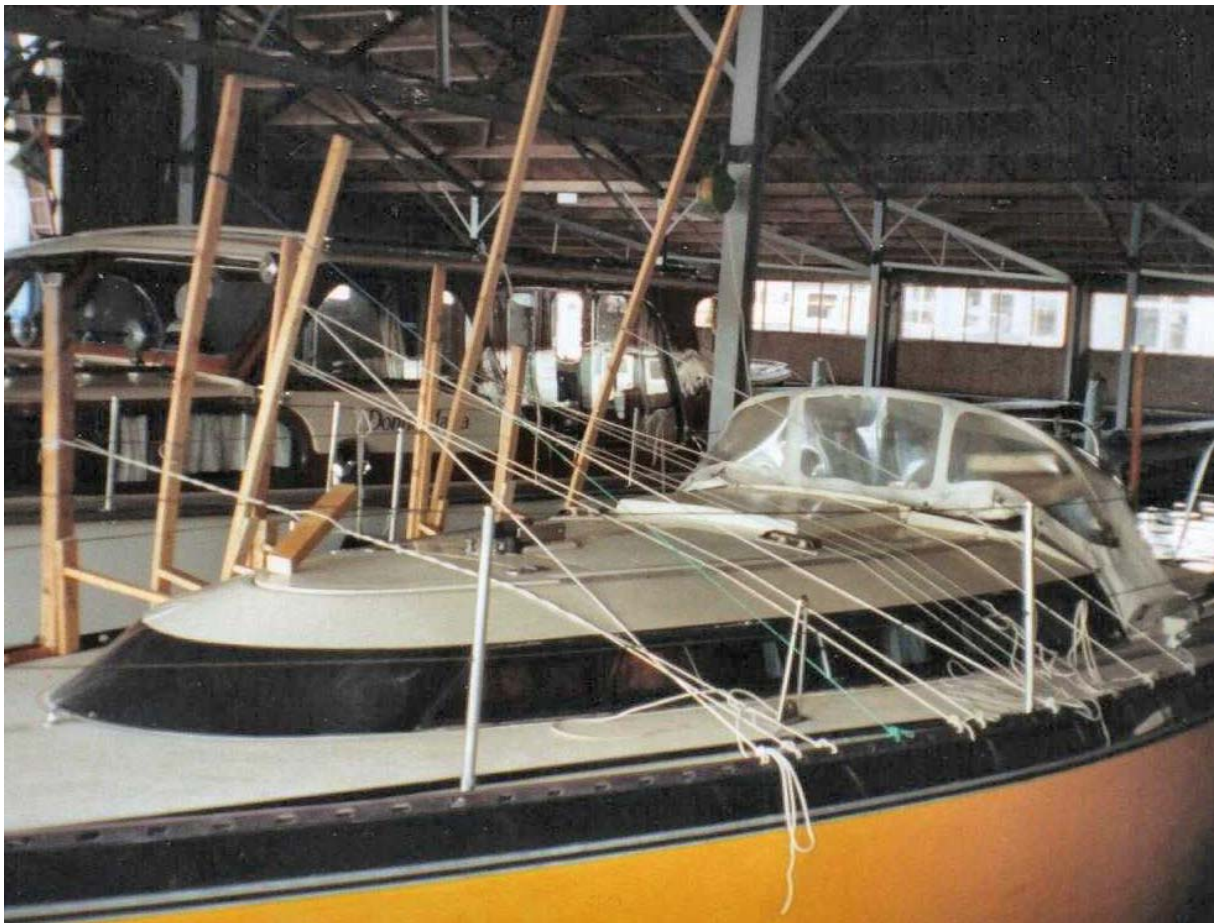
De touwen stonden snaar-strak en de lat was aardig gebogen.

Een lat van 2,5x4 cm en 1,5 m lang werd tegen de voetrail gezet en loodrecht hierop een klein aandruklatje met een aandruk-stukje om punt belasting te voorkomen. De lange lat werd met touwen aangetrokken en op de voetrail aan de overzijde vast gezet. Dankzij dit geweld kregen we de ramen mooi vlak in de sponning tegen de kajuitwand aan. Tot onze grote verbazing brak geen van de ramen.

We hebben de druklatjes zo geplaatst dat wij de Al-lijsten erop konden schroeven zonder de aandruklaten los te maken. Toen alle drie de ramen naar genoeg geplaatst waren, hebben we het achterste raam los gemaakt en grondig ontvet evenals de sponning. De sponning gevuld met zwarte SICAFLEX siliconenkit. Deze kit heeft een enorme kleefkracht. Daarna het raam weer op zijn plaats gebracht en aangedrukt totdat het weer mooi tegen de opbouw aan lag. De overtollige kit werd verwijderd met een plamuurmes, zowel van binnen als van buiten en de resten met terpentijn. Als het raam schoon is, kan het middelste raam los gemaakt worden en op dezelfde manier als het achterste raam geplaatst worden. Evenzo het voorste raam. Wij hebben de kit 48 uur laten doorharden, gezien de enorme krachten die voor het buigen van de ramen nodig zijn.
