Onderwaterschip van de FS 35

Nicolien Janssen
FS 35 Marlin (1988)

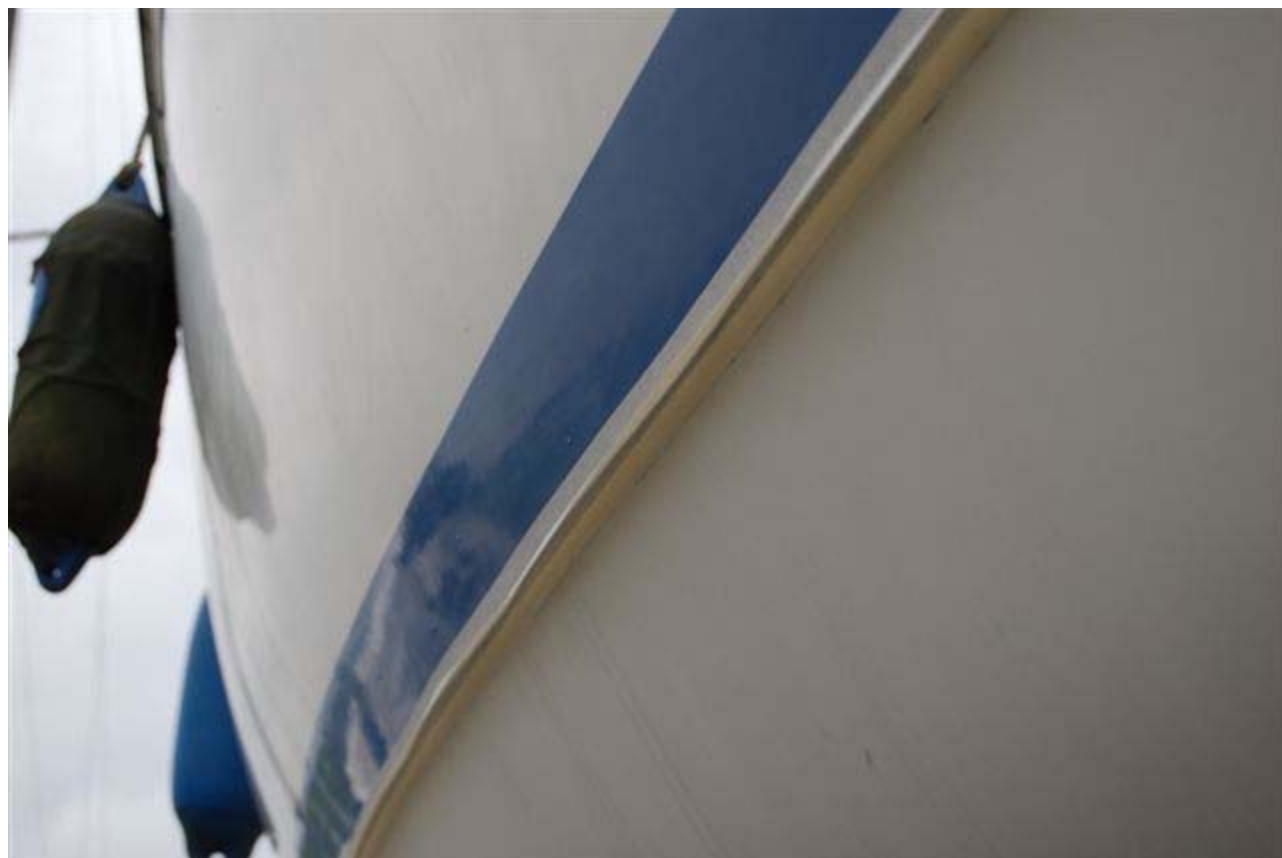
Schortje als droogrand om te voorkomen dat er opnieuw water langs de romp loopt. (afplaktape als dakje)

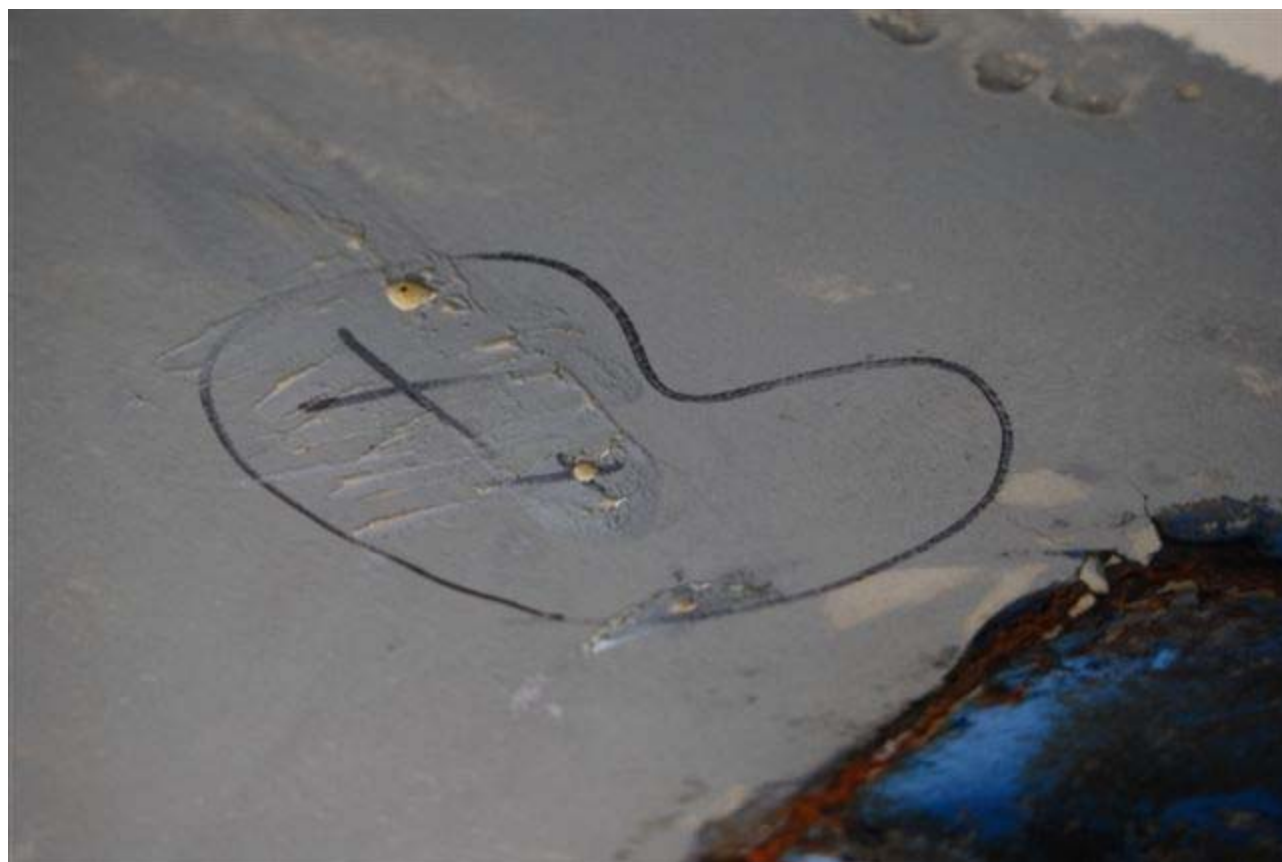
Gaatjes gevuld met epoxy

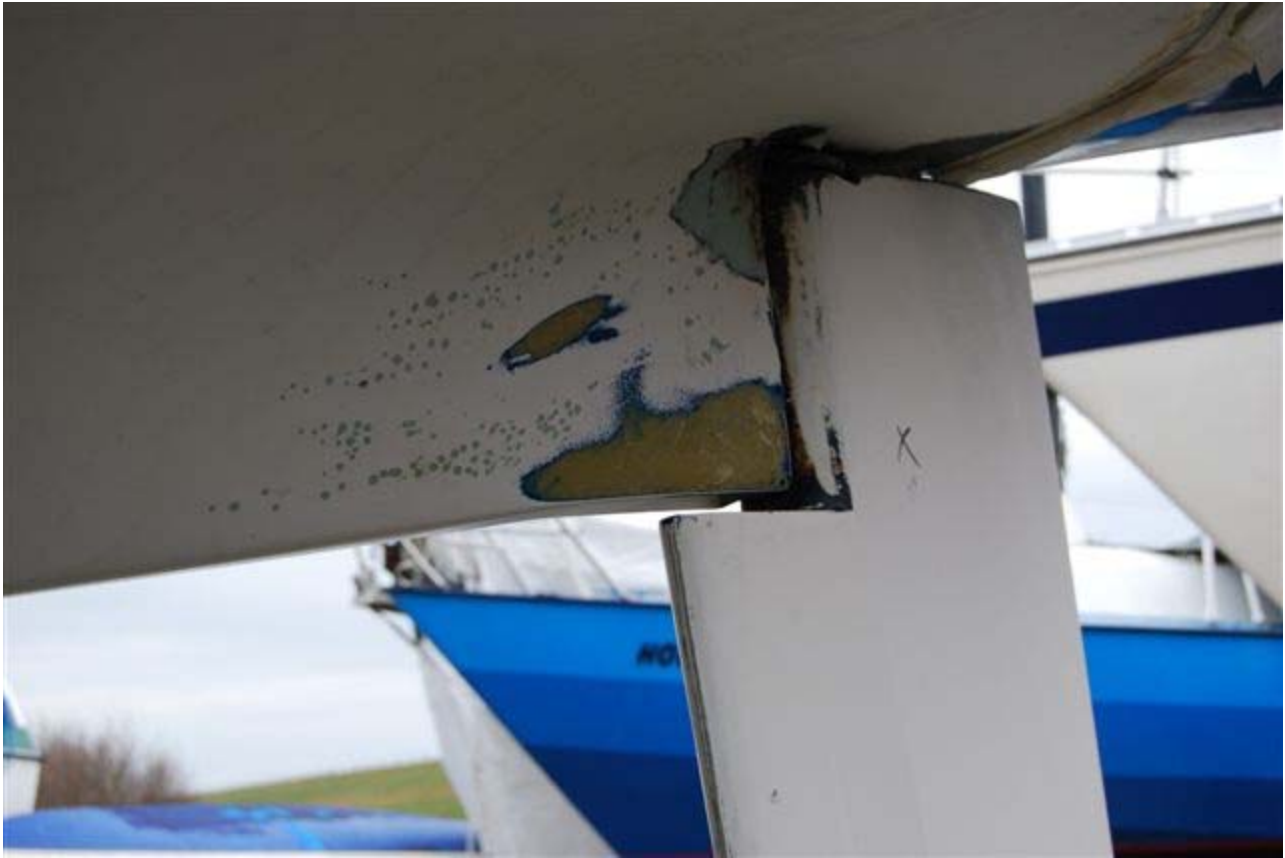
Gaatje onderin roer geboord om het water eruit te laten lopen, zat erg vol, naderhand weer met epoxy dichtgeplamuurd.

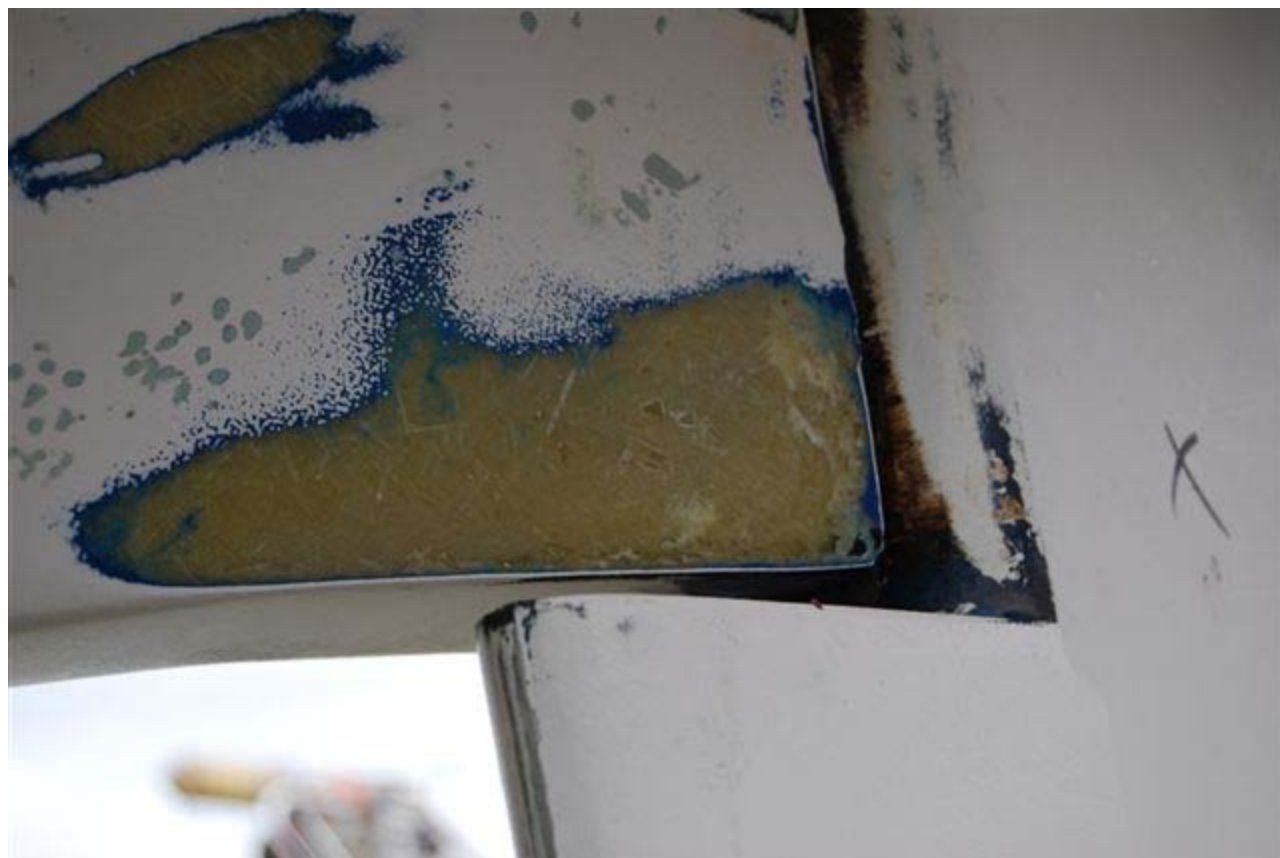
Enfin, drie weekeinden later was hij dan mooi kaal en wit. Wij konden alleen een paar kleine osmoseplekje bij de scheg ontdekken en bij de reparatieplekken bij de kiel. (ooit een andere kiel onder gezet) De havenmeester heeft een vochtmeting gedaan en gaf aan dat het schip wel erg nat was. Niet zo gek aangezien het schip minimaal vijf jaar in het water heeft gelegen. Hij moest dus drogen gedurende de winter.

Osmoseplekjes op de scheg kaalgeschuurd en goed met water uitgespoel en laten drogen

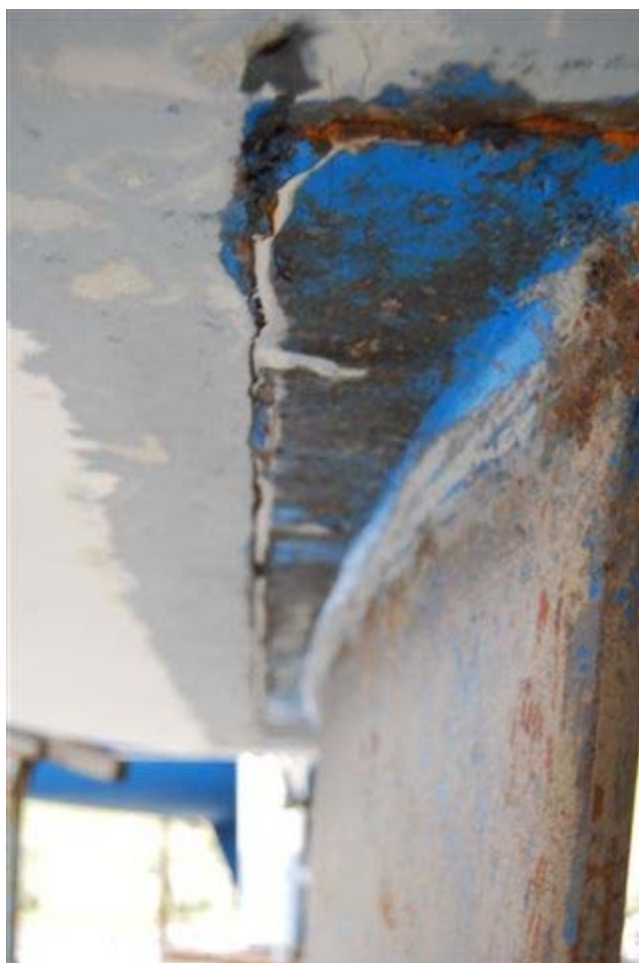
Kitrand verwijderd en opnieuw gekit

Ik heb inderdaad geprobeerd de naad uit te frezen met een frees op de boormachine. Dat werd niks want dat ging veel te grof. Ik heb daarom een oude beitel gebruikt en deze rondom scherp geslepen (niet te scherp) en de naad zoveel mogelijk leeg getrokken.

Het opvullen heb ik in 2 keer gedaan. Eerst rondom flink geschuurd, daarna helemaal afgeplakt, de naad bijna helemaal opgevuld (niet te dik), daarna opnieuw afgeplakt, maar ruimer als de eerste keer, en nog een laag kit erover voor een nagenoeg vlakke afwerking.
