Zelf doen of aan een vakman overlaten? Hoe dan ook, vervangen van de saildrive manchet, niet te verwarren met de rubber flap die hier om het staartstuk hangt, vereist kennis van zaken en speciaal gereedschap.

Een nieuwe manchet

Tekst: Jan Fraterman, foto's: Leo Scheffer

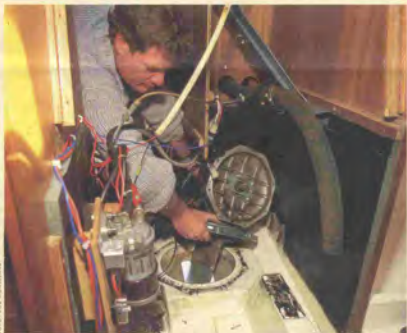
Wie zelf de manchet wil vervangen stuit op allerlei praktische problemen. Niet alleen heb je speciaal gereedschap nodig, maar ook de bereikbaarheid van het staartstuk is vaak een probleem. Soms is het hierdoor eenvoudiger om de hele motor van zijn plaats te halen.

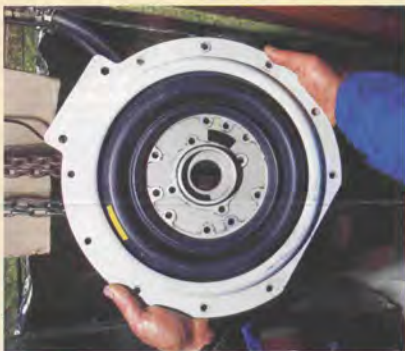
Waar het allemaal om is begonnen: de nieuwe rubber manchet, zoals die ligt ingeklemd tussen de flens van het staartstuk en de grote binnenflens, die op de polyester fundatie in het schip wordt vastgezet.
